新界大埔大埔道(元洲仔段)3821 號宏福苑 宏福苑業主立案法團

有關:外牆發現危險構件問題事宜

(項目編號:SWP 3231)

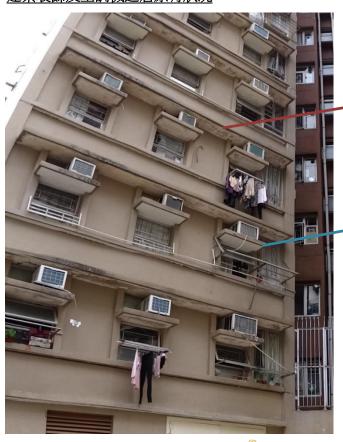
建築裝飾及空調機遮簷原有狀況

建築裝飾

空調機遮簷

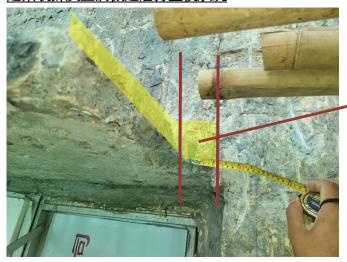
建築裝飾及空調機遮簷打鑿後狀況

約至少 5-8 cm 位置未發現鋼筋接駁

從上述圖片可見,部份現時已被打鑿的構件鋼筋接駁數量並不完整,本所有理由相信問題涉及樓宇建造期 間出現的缺陷而引致。如根據現時實際情況進行鋼筋及石屎結構修復工作,因應以上的缺陷而有機會引致 該構件出現不穩固甚至斷裂問題,最終可能需要整個窗台進行重建以回復其應有的結構安全及穩定性。

方案一:按現況繼續進行鋼筋及石屎修復,涉及缺失鋼筋的位置將被永久移除以保持該構件其餘部份的穩 定性,而續後將針對剩餘的構件繼續進行重鋪工序,此方式將無可避免縮短原有構件的長度,同時對外觀及 原有遮擋功能構成影響。如該構件於修復期間出現斷裂或無法正常進行維修,則需改以重新建造方式進行 修復並產生後加費用。

方案二:針對所有缺失正常鋼筋接駁的構件,按構件原設計鋼筋規格新增鋼筋並接駁外牆。此做法保持原構 件的長度並改善其穩定性,對外觀並無任何影響但同樣涉及後加費用。

方案三:全面切割所有缺失正常鋼筋接駁的構件,此方式對外觀構成明顯影響,但可消除有問題構件的潛在 斷裂風險,以上方案同樣涉及後加費用。

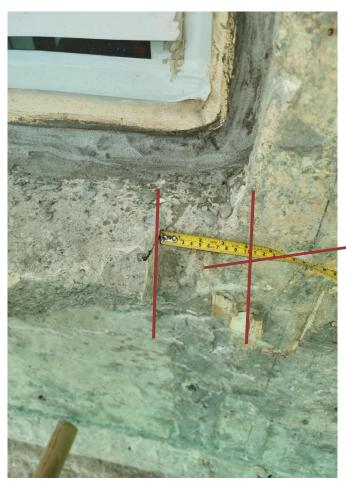
約至少 10cm 位置未發現鋼筋接駁
